**REGIONE AUTONOMA FRIULI VENEZIA GIULIA
PROVINCIA DI UDINE
COMUNE DI TRASAGHIS
LOCALITA' BRAULINS**

**INTERVENTI DI SOMMA URGENZA PER LA MESSA IN SICUREZZA
DELLA PARETE ROCCIOSA ALL'IMBOCCO DELLA GALLERIA
ALLA PROGRESSIVA KM 0+350 DELLA SR_UD_36 DI BORDANO**

Relazione geologica

COMMITTENTE: FRIULI VENEZIA GIULIA STRADE S.p.A.

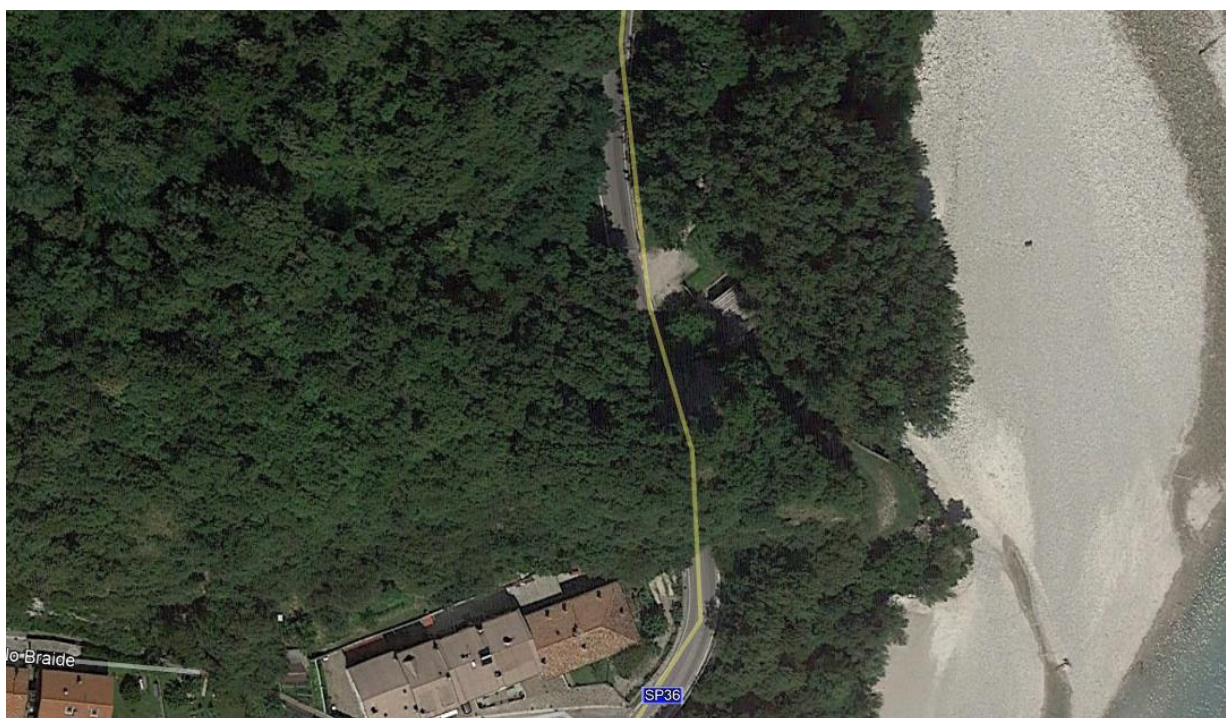
Vista aerea dell'area di indagine

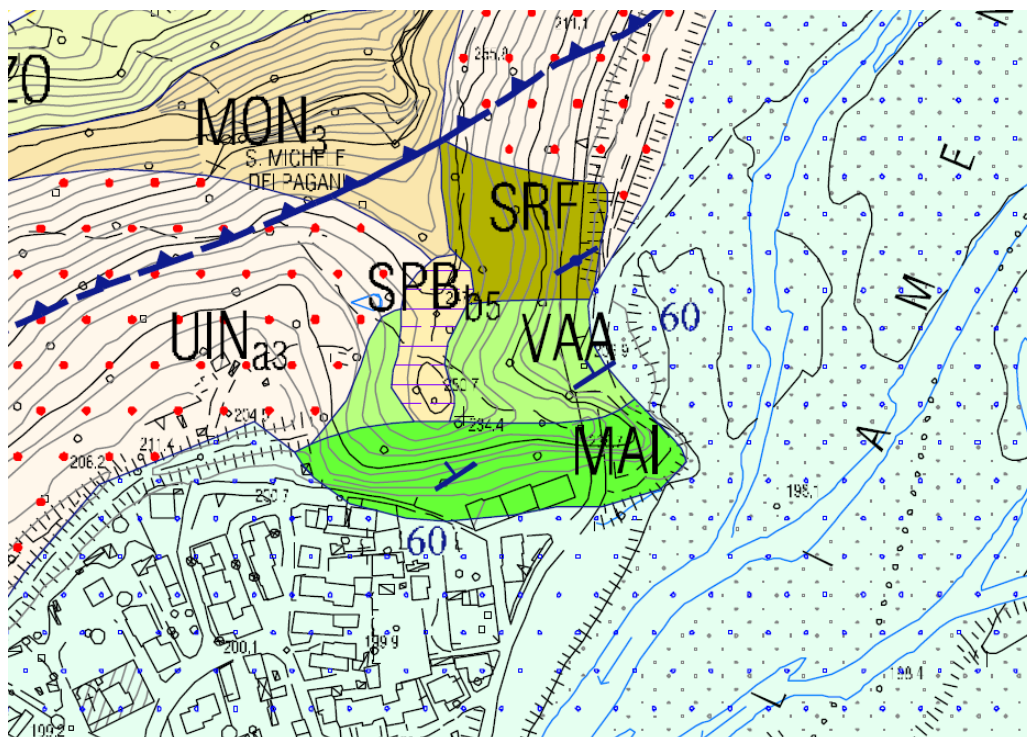
Di seguito si riporta un estratto della Carta Geologica – Foglio Gemona del Friuli.

SCAGLIA VARIEGATA ALPINA

Prevalenti micriti nerastre, grigio-verdastre e talora rosate in strati medi, con selce gialla, rossa o nera, e locali intercalazioni da sottili a medie di marne e di argilliti grigie, rossastre e nere, a *Rotalipora*, *Planomalina buxtorfi*, radiolari e microfossili risedimentati di piattaforma; si intercalano biocalcareni, con noduli di selce, a orbitolinidi e bivalvi, nonché bioruditi in strati da spessi a molto spessi, gradati e con base erosiva, con intraclasti rosa e grigi da angolosi a subarrotondati.

L'imbocco della galleria è stato realizzato in corrispondenza di un affioramento roccioso costituito da calcari appartenenti alla formazione della Scaglia Variegata Alpina, costituita da un calcare a grana fine, grigiastro. Si tratta di fanghi calcarei marini di mare profondo risalenti al Cretaceo in alternanze decimetriche.

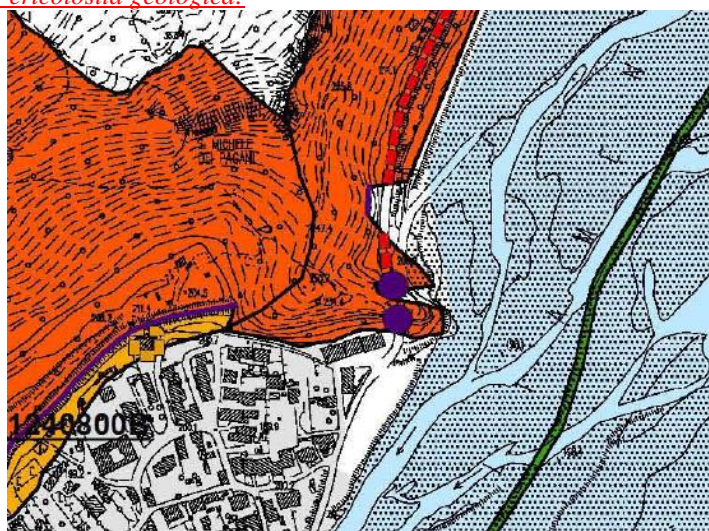
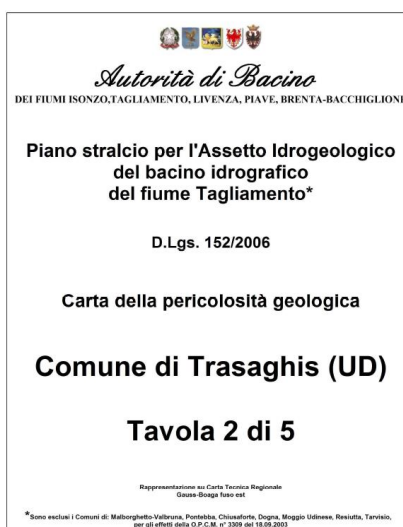
Pericolosità geologica:

Ai sensi della vigente normativa PAI l'area interessata dal progetto non è vincolata per pericolosità idraulica mentre ricade in pericolosità geologica molto elevata P4, sulla base della cartografia di riferimento scaricata il giorno 18.09.2020 e di seguito riportata:

Perimetrazione e classi di pericolosità geologica

P4 - Pericolosità geologica molto elevata

- Le aree di indagine si collocano in destra idrografica del Tagliamento su versante roccioso;
- Il comune ricade in zona sismica Z1;
- Le indagini realizzate hanno permesso di classificare il sito come appartenente alla categoria A dei suoli fondazionali;
- L'area presenta vincoli PAI geologici P4 per caduta massi ;
- Secondo la consultazione dei siti istituzionali (ITHACA) è presente una faglia attiva o capace in prossimità del sito indagato, ma non si evidenziano morfologie in superficie.

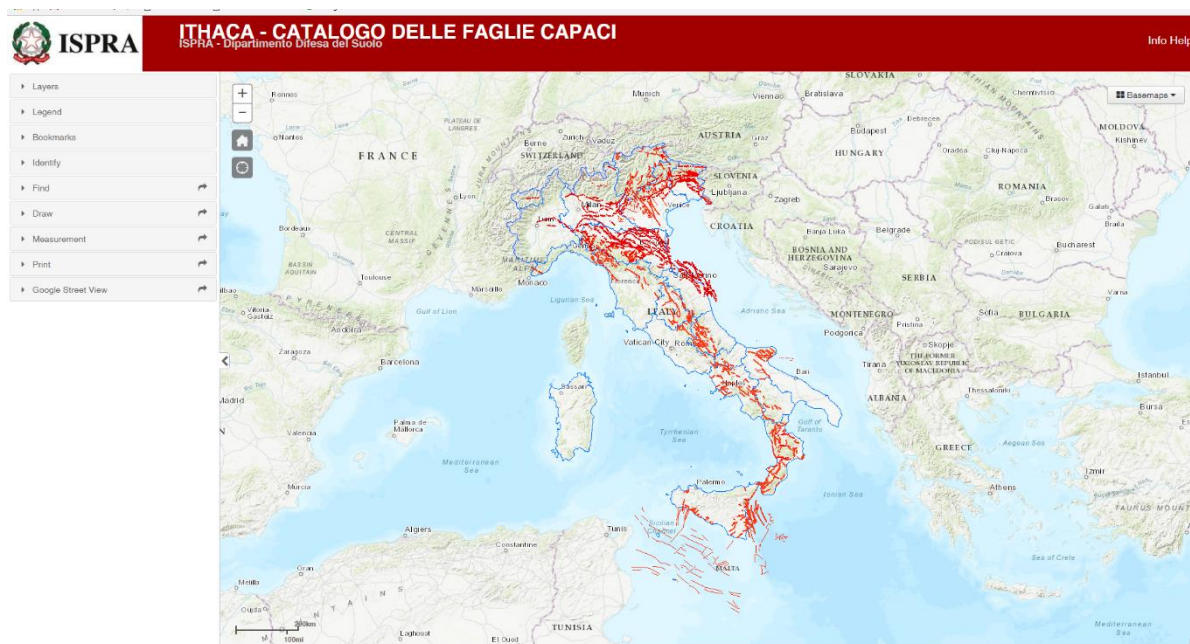
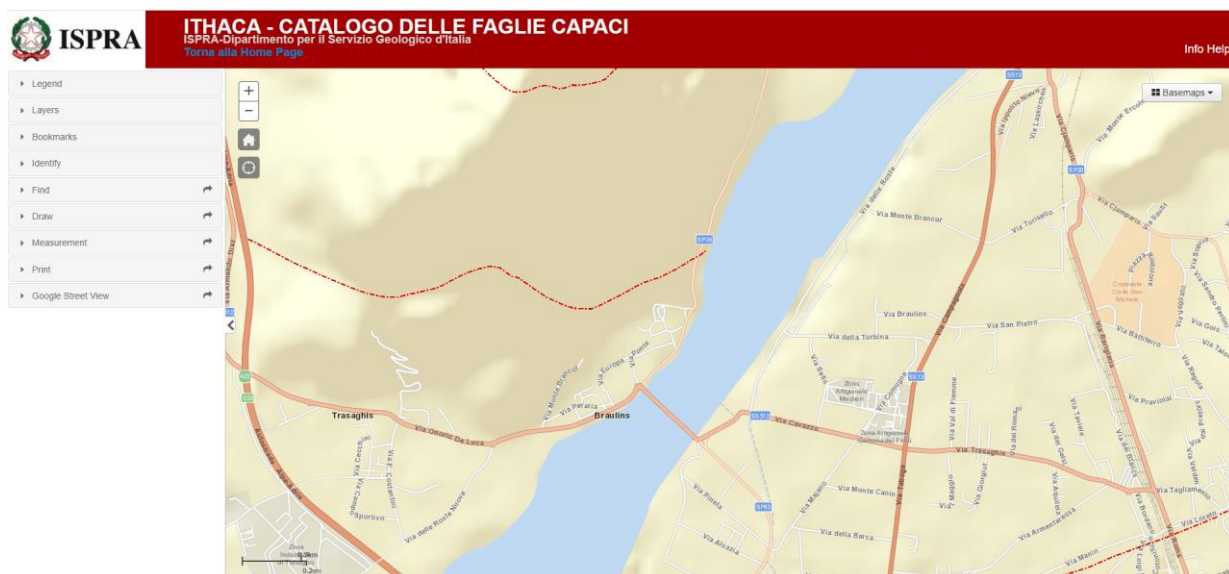
Faglie potenzialmente capaci all'interno del territorio nazionale (immagini tratte da Portale Servizio Geologico d'Italia – ISPRA Istituto Superiore per la Protezione e la Ricerca Ambientale – Progetto ITHACA).

Secondo la consultazione dei siti istituzionali (ITHACA) è presente una faglia attiva o capace poco più a nord del sito indagato, ma non si evidenziano morfologie in superficie. Le opere da realizzare essendo deformabili non risentono di eventuali movimenti della faglia, della quale si riporta la descrizione:

Fault description	
GENERAL IDENTIFICATION	
Fault Code	77546
Fault Name	Braulins
Region Name	Friuli Venezia Giulia
Tectonic Environment	ND
System Name	Dof_Auda thrust
Synopsis	
Rank	Primary
GEOMETRY AND KINEMATICS	
Segmentation	Single Segment
Average Strike (°)	270
Dip (°)	Undefined
Dip Direction	N
Fault Length (km)	2.6
Mapping Scale	1:10000
Fault Depth (m)	
Kinematics	Reverse
ACTIVITY	
Surface Evidence	ND
Last Activity	Pleistocene generic
Applied Technique	Field studies

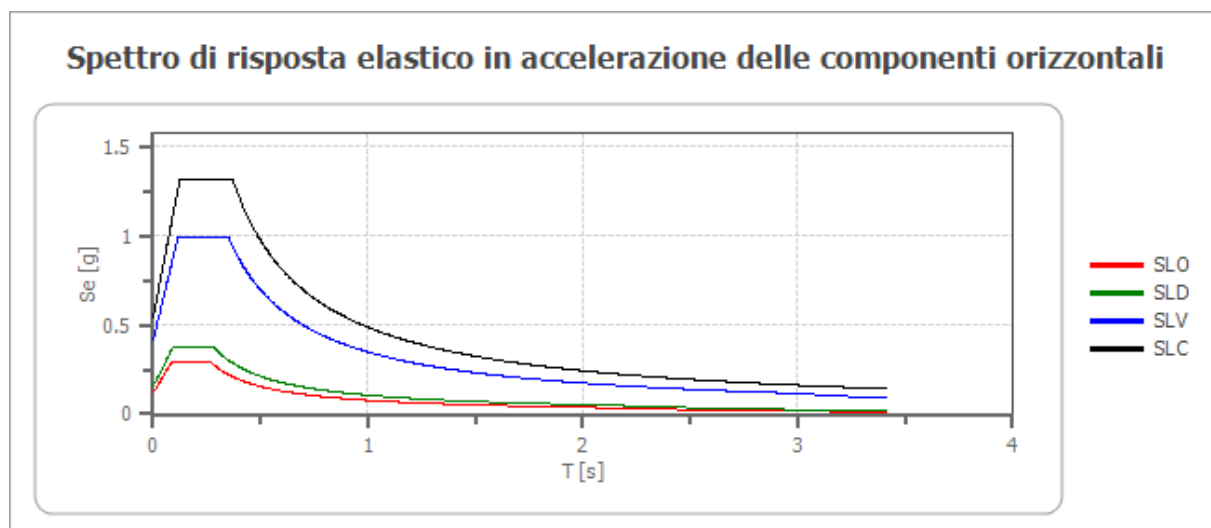
Spettro di risposta elastico in accelerazione delle componenti orizzontali

cu	ag [g]	F0 [-]	Tc* [s]	Ss [-]	Cc [-]	St [-]	S [-]	η [-]	TB [s]	TC [s]	TD [s]	Se(0) [g]	Se(T B) [g]
SLO	2.0	0.100	2.437	0.264	1.000	1.000	1.200	1.200	1.000	0.088	0.264	2.001	0.120	0.293
SLD	2.0	0.130	2.412	0.281	1.000	1.000	1.200	1.200	1.000	0.094	0.281	2.121	0.156	0.377
SLV	2.0	0.345	2.402	0.349	1.000	1.000	1.200	1.200	1.000	0.116	0.349	2.981	0.414	0.995
SLC	2.0	0.453	2.411	0.370	1.000	1.000	1.200	1.200	1.000	0.123	0.370	3.413	0.544	1.312

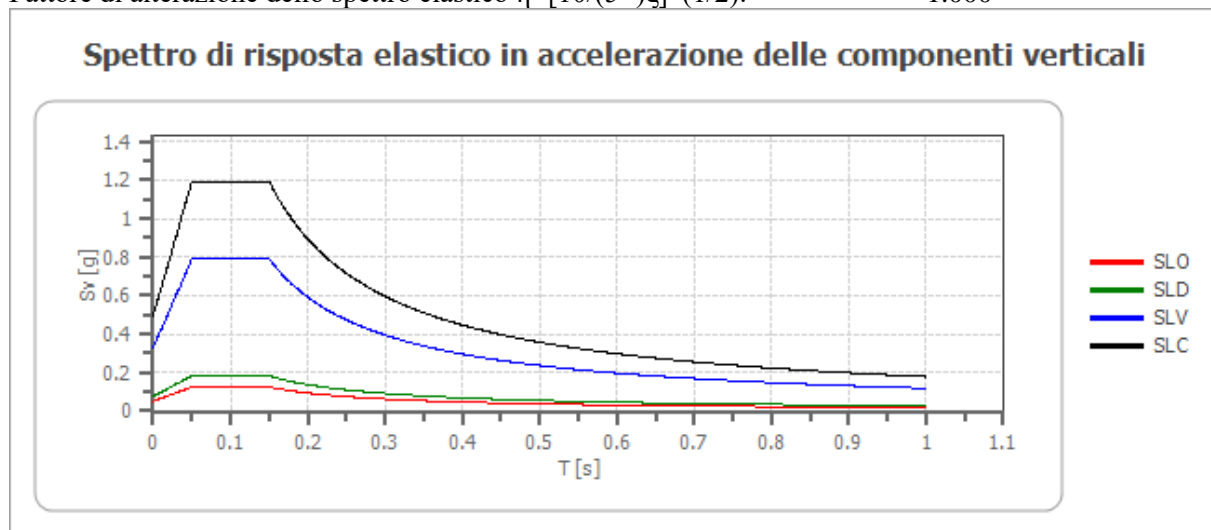
Spettro di risposta elastico in accelerazione delle componenti verticali

cu	ag [g]	F0 [-]	Tc* [s]	Ss [-]	Cc [-]	St [-]	S [-]	η [-]	TB [s]	TC [s]	TD [s]	Se(0) [g]	Se(T B) [g]
SLO	2.0	0.100	2.437	0.264	1	1.000	1.200	1.200	1.000	0.050	0.150	1.000	0.051	0.125
SLD	2.0	0.130	2.412	0.281	1	1.000	1.200	1.200	1.000	0.050	0.150	1.000	0.076	0.184
SLV	2.0	0.345	2.402	0.349	1	1.000	1.200	1.200	1.000	0.050	0.150	1.000	0.329	0.790
SLC	2.0	0.453	2.411	0.370	1	1.000	1.200	1.200	1.000	0.050	0.150	1.000	0.495	1.192

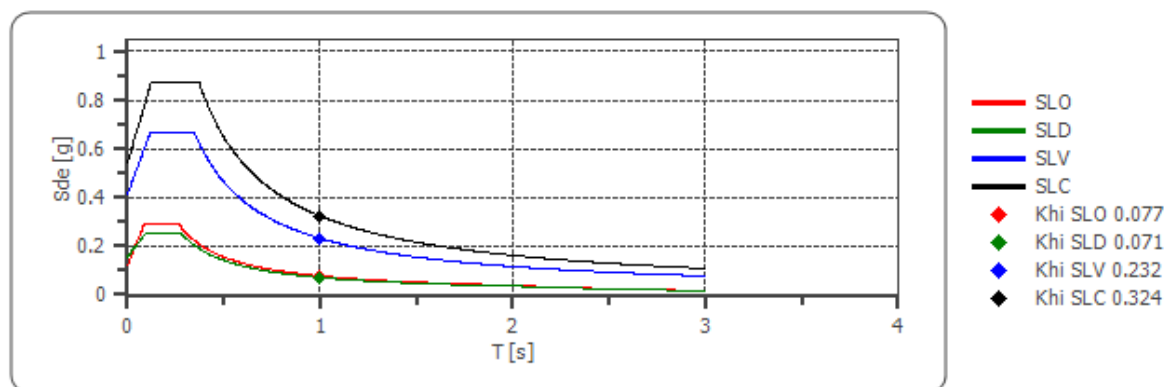
Spettro di progetto delle componenti orizzontali

cu	ag [g]	F0 [-]	Tc* [s]	Ss [-]	Cc [-]	St [-]	S [-]	q [-]	TB [s]	TC [s]	TD [s]	Sd(0) [g]	Sd(T B) [g]
SLO orizzontale	2.0	0.100	2.437	0.264	1.000	1.000	1.200	1.200	1.000	0.088	0.264	2.001	0.120	0.293
SLO verticale	2.0	0.100	2.437	0.264	1.000	1.000	1.200	1.200	1.000	0.050	0.150	1.000	0.051	0.125
SLD orizzontale	2.0	0.130	2.412	0.281	1.000	1.000	1.200	1.200	1.500	0.094	0.281	2.121	0.156	0.251
SLD verticale	2.0	0.130	2.412	0.281	1.000	1.000	1.200	1.200	1.500	0.050	0.150	1.000	0.076	0.122
SLV orizzontale	2.0	0.345	2.402	0.349	1.000	1.000	1.200	1.200	1.500	0.116	0.349	2.981	0.414	0.664
SLV verticale	2.0	0.345	2.402	0.349	1.000	1.000	1.200	1.200	1.500	0.050	0.150	1.000	0.329	0.526
SLC orizzontale	2.0	0.453	2.411	0.370	1.000	1.000	1.200	1.200	1.500	0.123	0.370	3.413	0.544	0.874
SLC verticale	2.0	0.453	2.411	0.370	1.000	1.000	1.200	1.200	1.500	0.050	0.150	1.000	0.495	0.795

SLO	SLD	SLV	SLC
khi = Sde(T) Orizzontale [g]	0.077	0.071	0.232	0.324
kv = Sdve(T) Verticale [g]	0.019	0.018	0.079	0.119

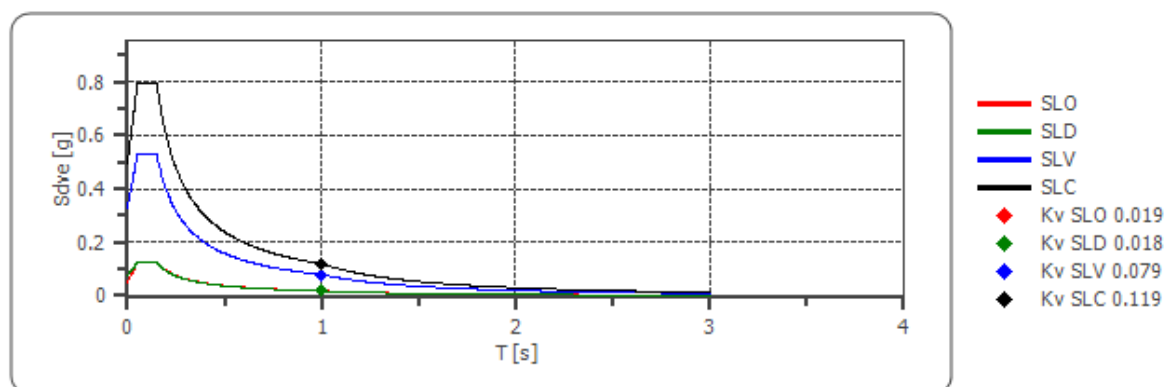
Spettro di progetto delle componenti verticali
