SOMMA URGENZA-VERBALE

VERBALE DI SOMMA URGENZA

OGGETTO: S.R. 409 “di Plessiva” in gestione alla Friuli Venezia Giulia Strade S.p.A.

Lavori di somma urgenza per l'esecuzione di interventi di ripristino funzionale della pendice franata in fregio alla S.R. 409 dal km 1+850 al km 1+950 ca. in comune di Cormons (GO)

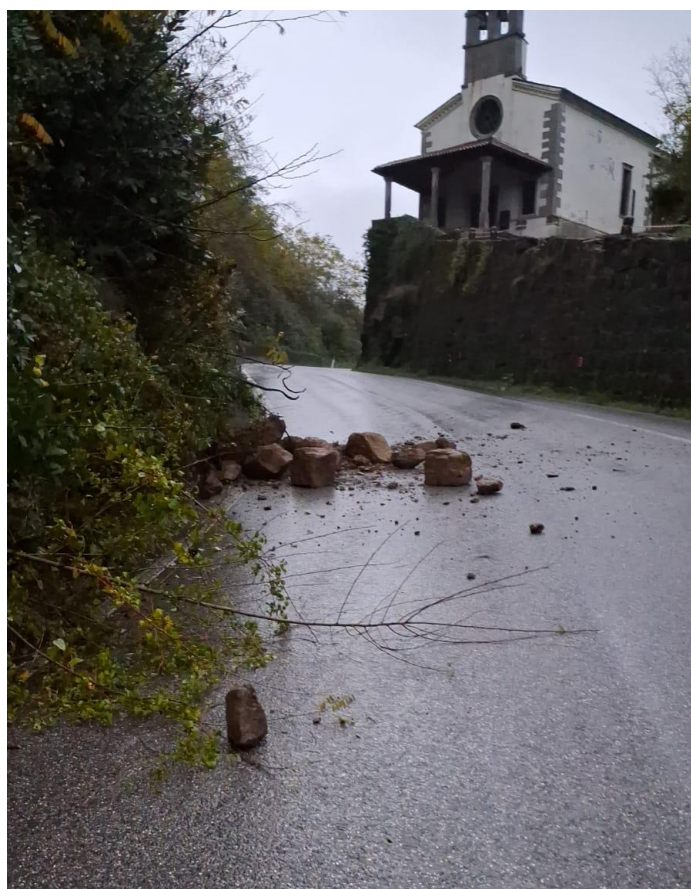
- che, a seguito del suddetto evento meteorologico, lungo la rete stradale regionale di competenza di FVG Strade – in particolare nell’ambito di gestione del Centro di manutenzione di Trieste e Gorizia – si è verificato, sulla S.R. 409 “di Plessiva”, in località Subida (Comune di Cormons), in corrispondenza della progressiva km 1+900 circa, un significativo dissesto del versante in sinistra lungo la direttrice Cormons–Plessiva, configurabile quale frana con smottamento del terreno e distacco di materiale riconducibile geologicamente

- al flysch che caratterizza l'intero pendio in fregio alla strada nel tratto interessato;
- che, senza indugio, a seguito della segnalazione del personale di sorveglianza di FVG Strade pervenuta nella mattinata del 17/11/2025, il personale tecnico della Società ha disposto – per il tramite della ditta incaricata del servizio di pronto intervento – l'immediata sospensione della circolazione lungo la S.R. 409 in località Subida, in entrambe le direzioni di marcia, poiché il materiale franato sul piano viabile non consentiva il transito in condizioni di sicurezza;

Foto 2: evidenza del materiale lapideo e terroso franato sul piano viabile della SR 409 (17/11/2025)

Considerata la pericolosità dello stato dei luoghi venutosi a creare in relazione a quanto descritto, ed allo scopo di ripristinare le condizioni di sicurezza per il traffico in transito lungo la viabilità in questione, si rende necessario intervenire con somma urgenza secondo le lavorazioni sotto sinteticamente elencate:

1. pulizia e disgaggio della parete rocciosa, mediante rimozione controllata di blocchi instabili, materiale incoerente e porzioni di roccia potenzialmente pericolose, al fine di prevenire ulteriori distacchi e garantire la stabilità superficiale del versante;

2. Rimozione del materiale franato, con raccolta, carico e trasporto dei detriti accumulati in prossimità dell'infrastruttura, così da ripristinare la piena fruibilità dell'area di intervento e consentire il successivo svolgimento delle operazioni di consolidamento;

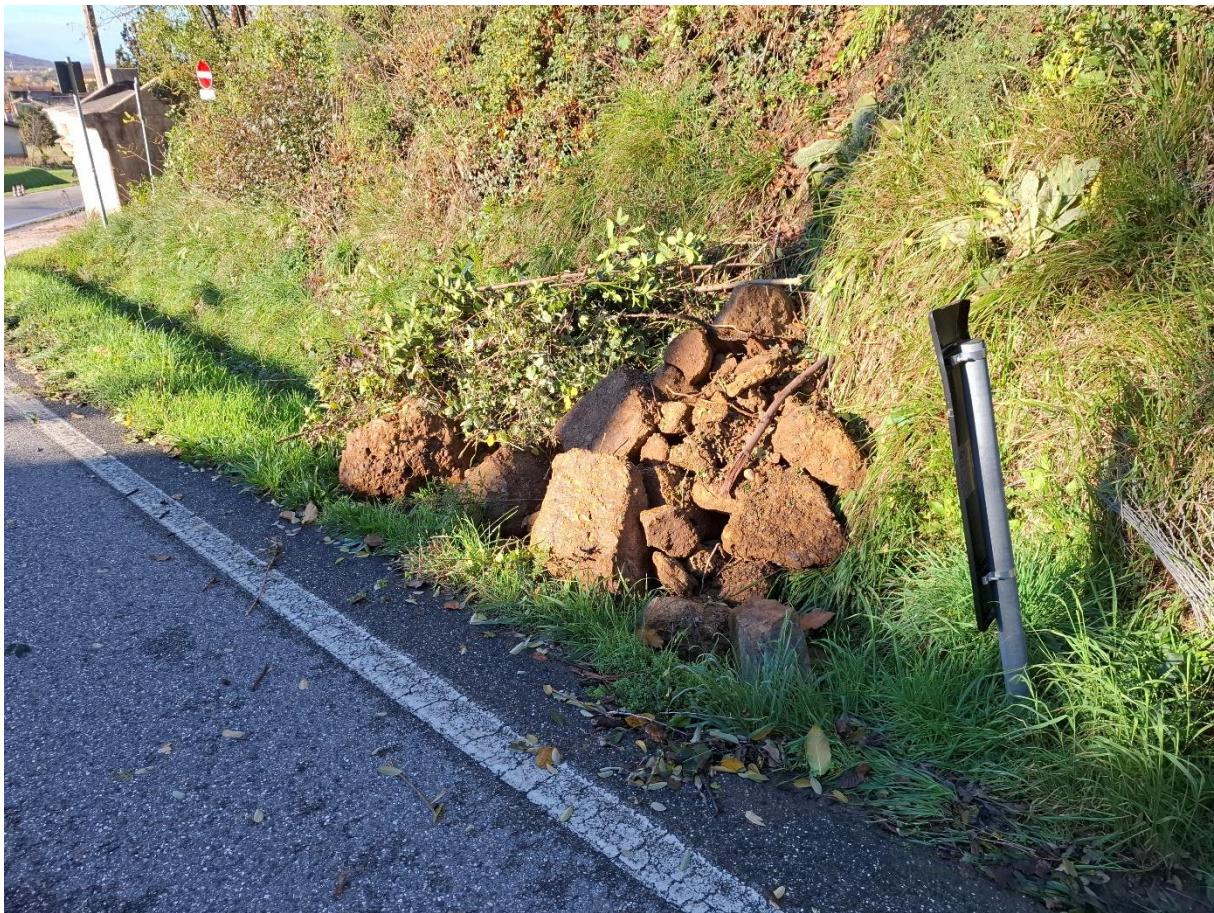
Figura 3: Materiale rinvenuto sul piano viabile e depositato in via provvisoria nel margine stradale della strada regionale.

- che, successivamente, la ditta incaricata del servizio di pronto intervento è intervenuta per la rimozione del materiale terroso e lapideo depositato sulla carreggiata, procedendo alla pulizia del piano viabile e al contestuale confinamento dell'area interessata dalla frana mediante l'installazione di barriere tipo New Jersey in calcestruzzo, atte a contenere eventuali ulteriori distacchi, nelle more dell'avvio degli interventi di ripristino della pendice;

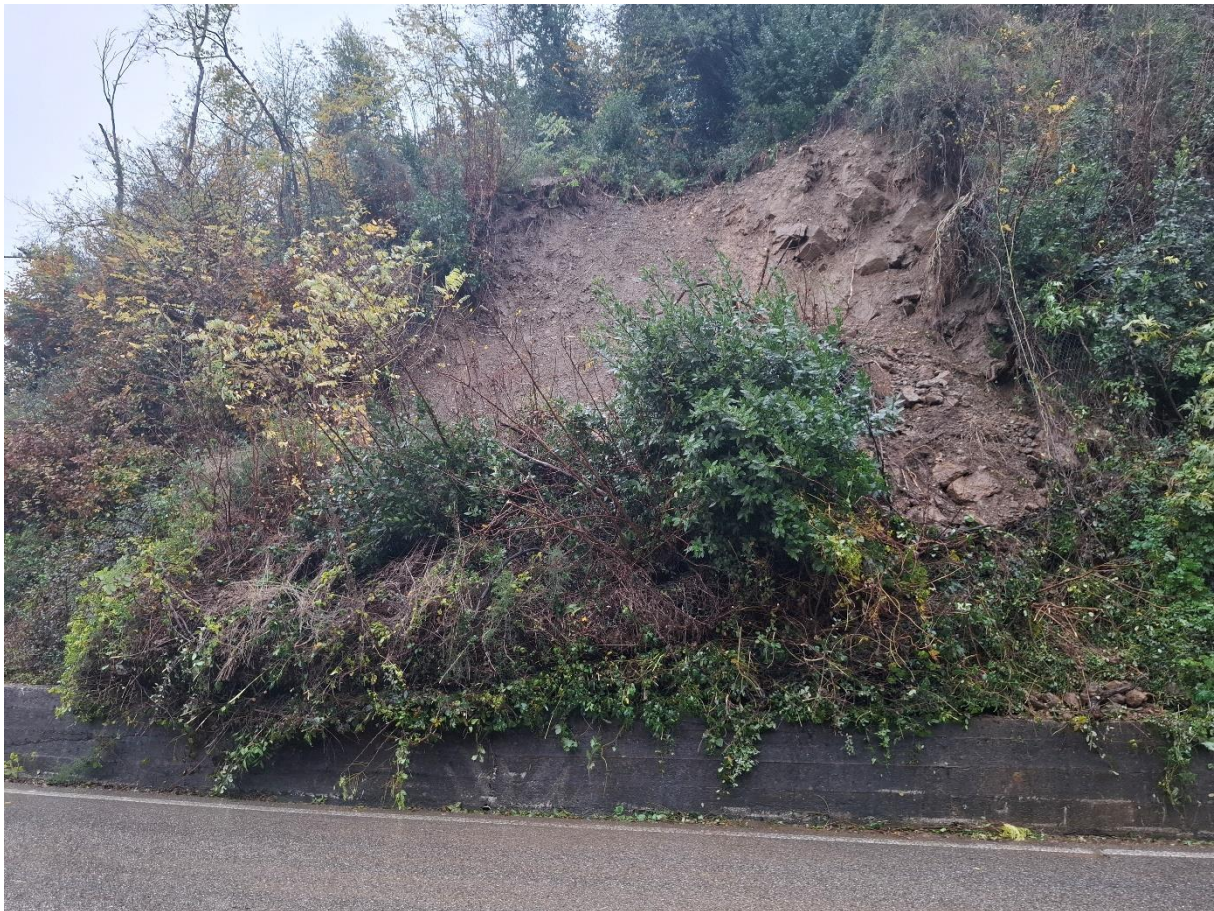
Figura 4: Visione frontale dello smottamento al km 1+900 ca.

4. Fornitura e posa di biostuoia antierosione, quale misura di protezione superficiale per limitare fenomeni erosivi, favorire la stabilizzazione del terreno e agevolare la rinaturalizzazione dell'area mediante la crescita della vegetazione;

5. Risanamento corticale mediante chiodatura, f.p.o. con funi in acciaio e installazione di rete a doppia torsione, interventi finalizzati al contenimento del materiale roccioso superficiale e alla creazione di un sistema di sicurezza attivo e passivo capace di prevenire ulteriori fenomeni di instabilità;

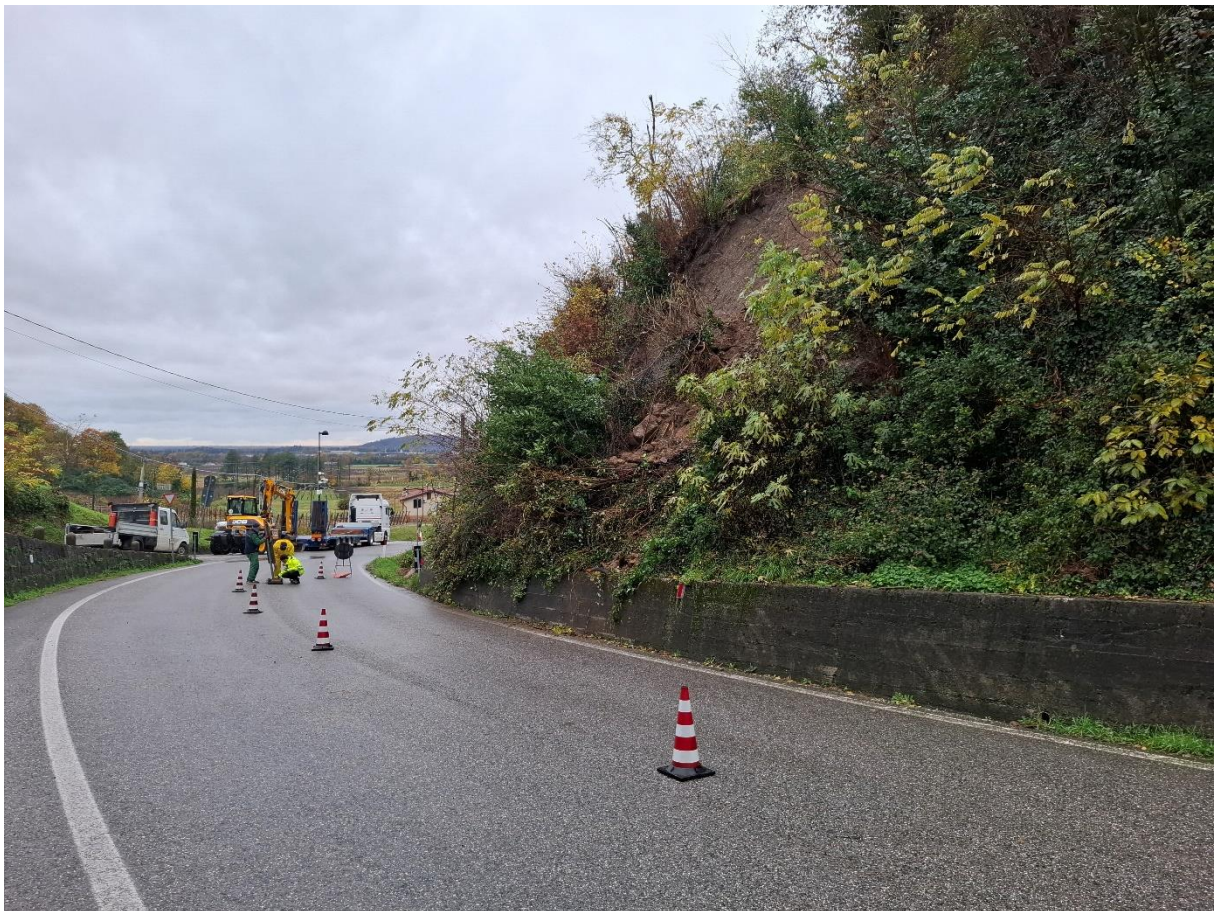
Figura 5: Operazioni di confinamento della corsia nella giornata del 17/11/2025 dopo la rimozione del materiale sul piano viabile

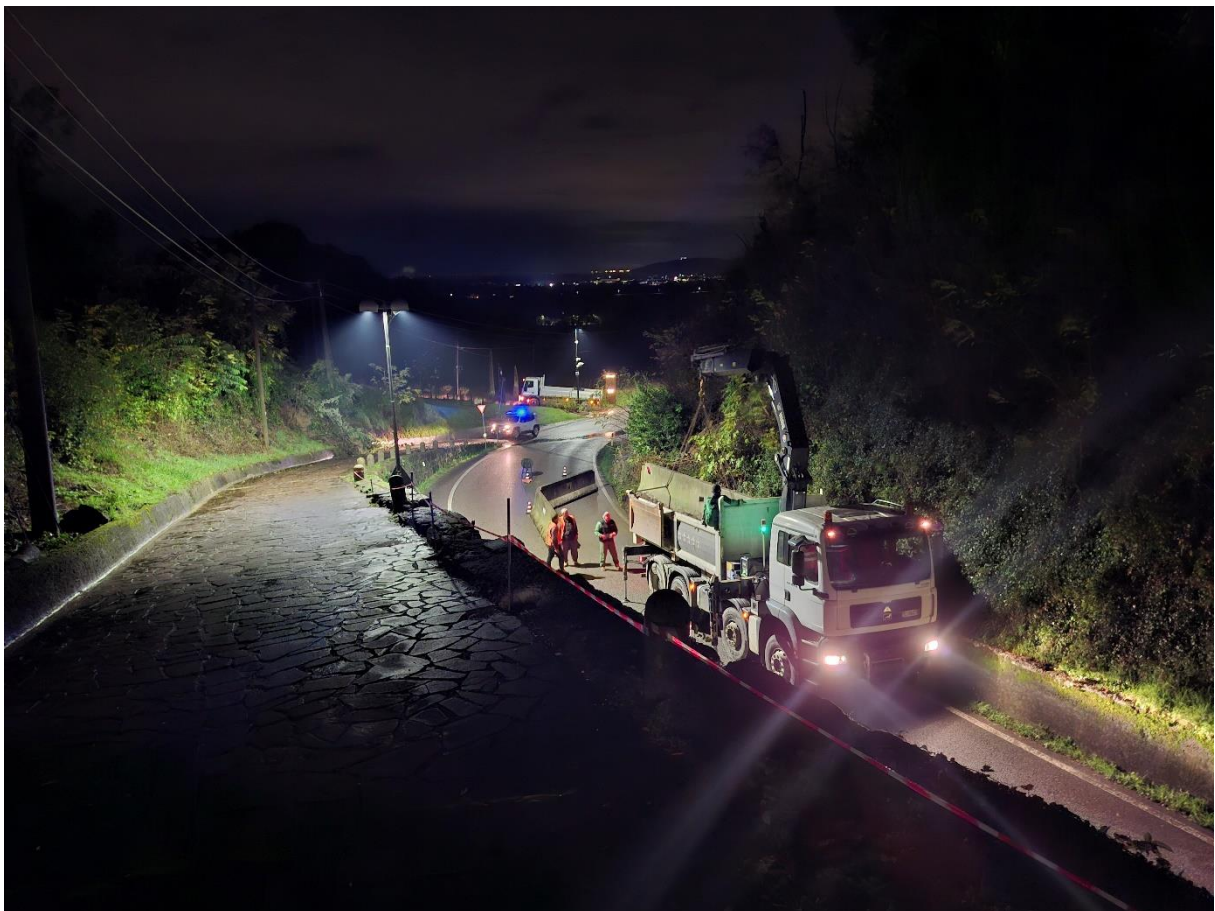
Figura 6: Confinamento definitivo della zona critica nella serata tra il 17/11/2025 ed il 18/11/2025

- che, stante lo stato dei luoghi, è stata ripristinata la circolazione stradale con restringimento della carreggiata e interdizione della corsia lungo la direttrice Plessiva–Cormons dal km 1+850 al km 1+950 circa; tale configurazione è stata formalizzata con ordinanza n. 302/2025, prot. n. 56646 del 20/11/2025;

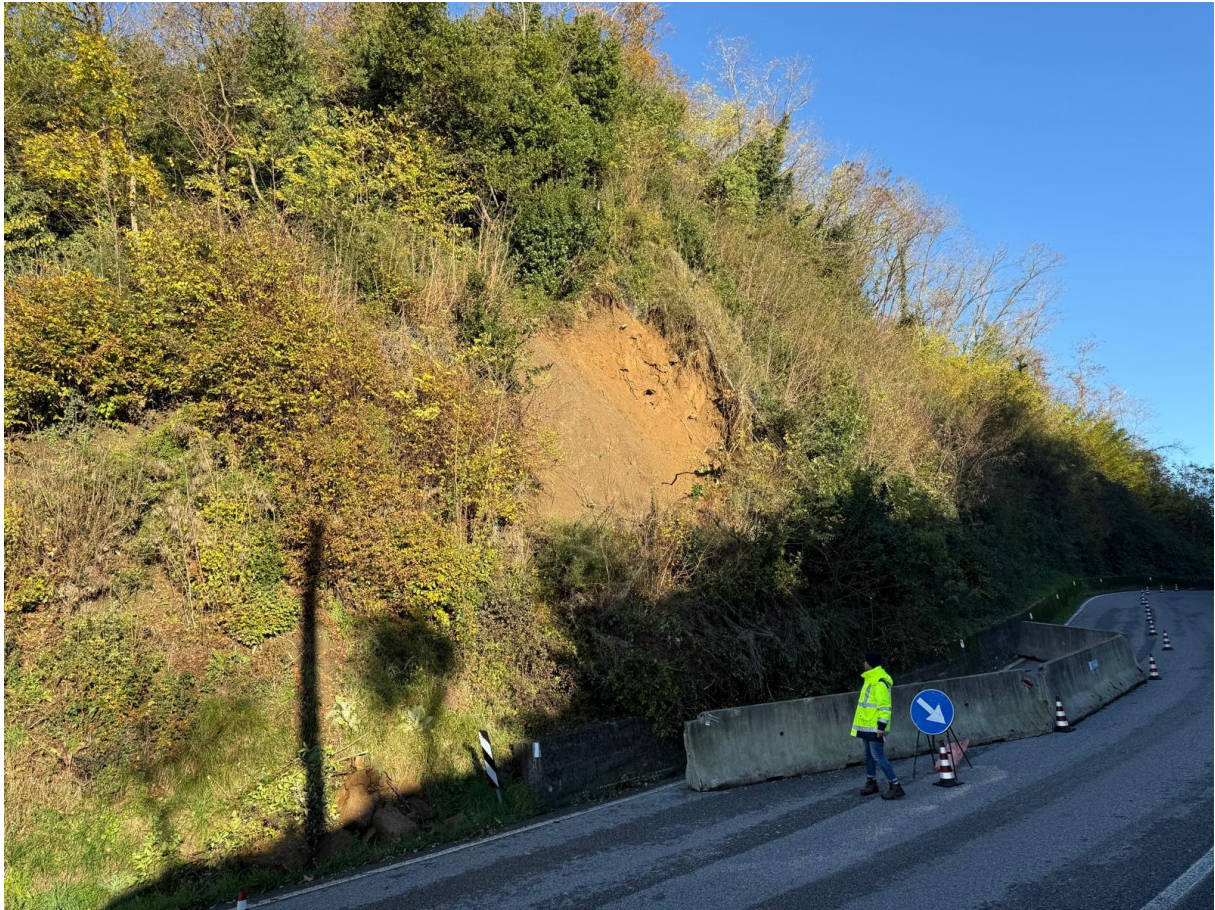
Figura 7: Stato dei luoghi al 19/11/2025
